REINFORCED PLASTICS

VOL.64
NO.9
2018

レーザー超音波可視化非破壊検査装置

— 超音波伝搬をその場で即座に可視化し、欠陥検出を容易に —

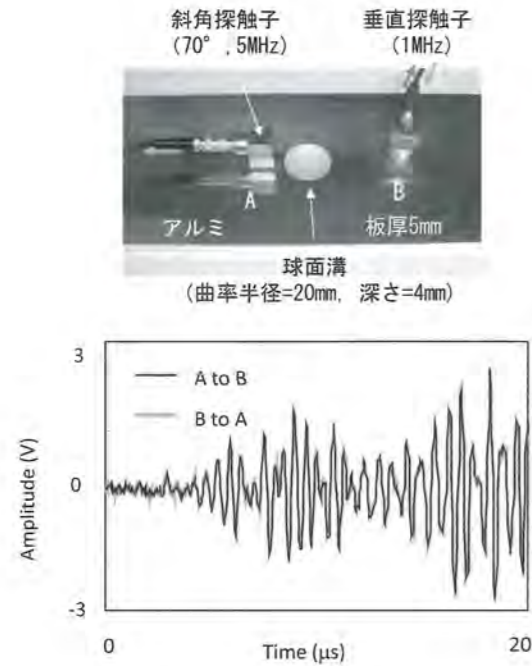
図1 超音波伝搬の相反性

本可視化法の特徴は、超音波の受信側ではなく、発振側を走査して超音波伝搬映像を計測する点にある。これは超音波伝搬の相反性(送受信の方向を逆にしても受信波形が変化しないこと)が成立することを前提にしている。例えば、図1上図に示すように、欠陥(曲率半径20mm、深さ4mmの球面溝)を挟んで斜角探触子Aと垂直探触子Bを配置して超音波の送受信を行ったとき、超音波パルサーからAに信号を送ってBで受信した波形と、逆にBに信号を送ってAで受信した波形は図1下図に示すようにほぼ一致する。したがって、超音波の入射方向や欠陥の有無に関わらず、送受信の方向を入れ替えてもその計測系は等価だと見なすことができる。同様に、レーザーで熱励起超音波を発生させてPZT探触子で受信した計測系と、逆に、PZT探触子で超音波を発生させ、レーザー発振と同じ

特性を有する受信プローブで受信した計測系は等価だと考えることができる。つまり、レーザーで超音波発振点を走査させ、固定点に取り付けたPZT探触子で受信する計測系は、固定点のPZT探触子で発振した超音波を、レーザープローブを走査しながら受信する計測系と等価だと考えることができるので、各レーザー走査点での受信振幅を輝度変調しながら時系列的に画像表示すれば固定点のPZT探触子から発振した超音波の動画映像を取得することができる。

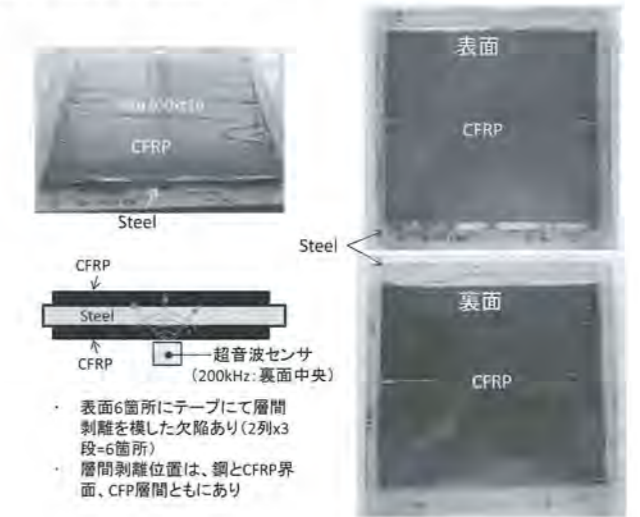
図6 CFRP接着鋼板

次に、CFRPと金属を接着したサンプルの接着不良を検出した例を紹介する。試験片には図6に示すように、鋼板を挟んで上下にCFRP板を接着したサンプルを用いた。表面のCFRP層間および鋼板との界面に接着不良を模擬して6枚のテープが埋め込んである。裏面のCFRP板中央に超音波センサ（中心周波数200kHz）を取り付け、鋼板およびCFRP板を透過してきた超音波を映像化した。テープを埋め込んだ部分では超音波の透過率が低下するため、図7の矢印部に示すようにテープを埋め込んだ6カ所の部分で透過映像に影のような方形の黒っぽい模様が観察されてい

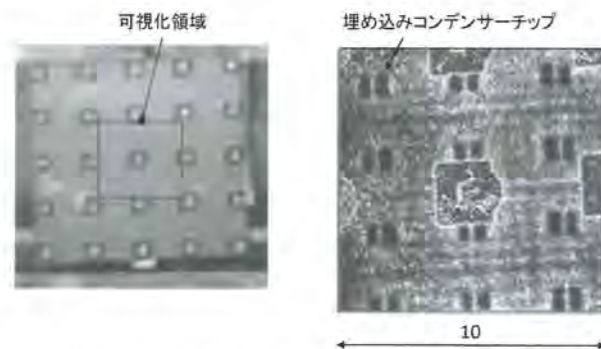
図8 LSIパッケージの埋め込みコンデンサチップ

図8は複数のコンデンサチップを埋め込んだLSIパッケージの超音波透過画像である。周波数10MHzの超音波センサの上にLSIパッケージを置き、表面をレーザー走査して計測した最大振幅画像である。コンデンサチップが埋め込まれたところを透過した超音波は振幅が低下し、小さな長方形の影が複数観察されており、埋め込みチップのレイアウト検査に適用可能である。

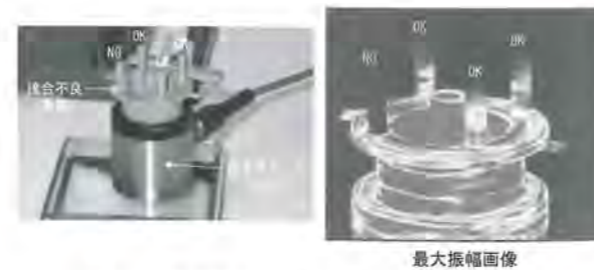
図9 事務機器スイッチボタン付け根の接着不良

図9はプラスチック製スイッチボタン付け根の疲労亀裂の検出に適用した例である。周波数1MHzの超音波センサの上に検査物を載せ、超音波透過映像を測定した。4本の突起のうち図にNGと記載した1本だけ付け根に疲労亀裂が発生している。超音波は亀裂で遮断されてその上に上がっていかないので、最大振幅画像でNGの突起だけが黒っぽく映っており、接着不良の突起を検出可能である。

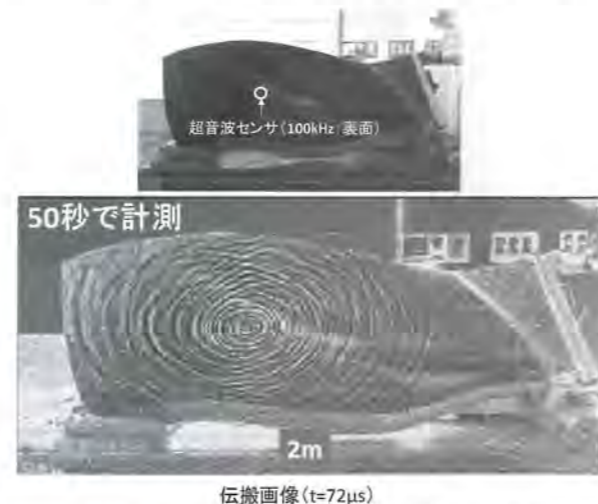
図10 B777ファンブレード (CFRP/アルミ合金)

図10はボーイング777型機のファンブレードを伝わる超音波を可視化した例である。軽量化のため、CFRPとアルミ合金で作製されている。本サンプルには欠陥は存在しないが、このようなCFRPの広い検査体(長さ1.5m)でも裏面に1個の超音波センサ(100kHz)を取り付けるだけで超音波伝搬映像をわずか50秒のレーザー走査時間で計測することができる。

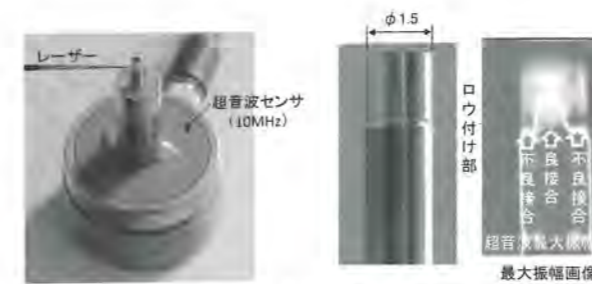
図11 工具ろう付け部接着不良

逆に図11は小さな検査体(軸付き砥石)に適用した例を示す。ロウ付け部はわずかφ1.5mmの直径であるが、超音波透過映像の最大振幅画像でロウ付けの接着良否を判定できることが分かる。
